**Registros fotográficos de incrustações biológicas em madeiras de cais no distrito de Conceição de Salinas, Salinas da Margarida, Bahia, Brasil**

*Photographic records of biological encrustations on dock timbers in the district of Conceição de Salinas, Salinas da Margarida, Bahia, Brazil*

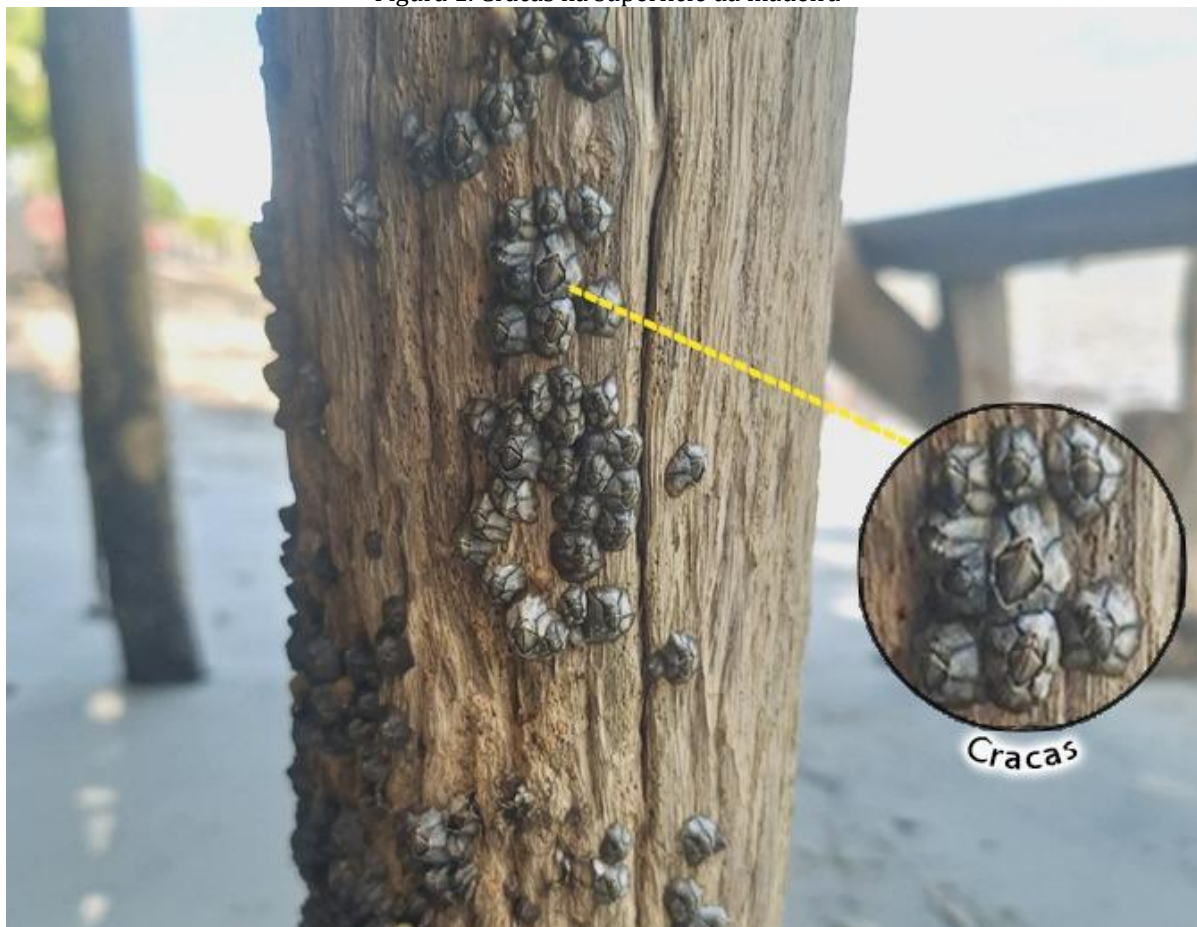
Na Figura 1, observa-se elevada colonização, com cracas recobrimo parte da superfície da madeira, indicando elevada afinidade desses organismos pelo substrato e condições ambientais favoráveis ao seu desenvolvimento. A fixação ocorre por meio de estruturas adesivas altamente resistentes, que permitem às cracas se ancorarem firmemente à madeira, utilizando-a principalmente como abrigo e suporte. Esse processo resulta em ataque predominantemente superficial, sem penetração profunda inicial, mas suficiente para alterar a integridade da camada externa da madeira.

Figura 1. Cracas na superfície da madeira

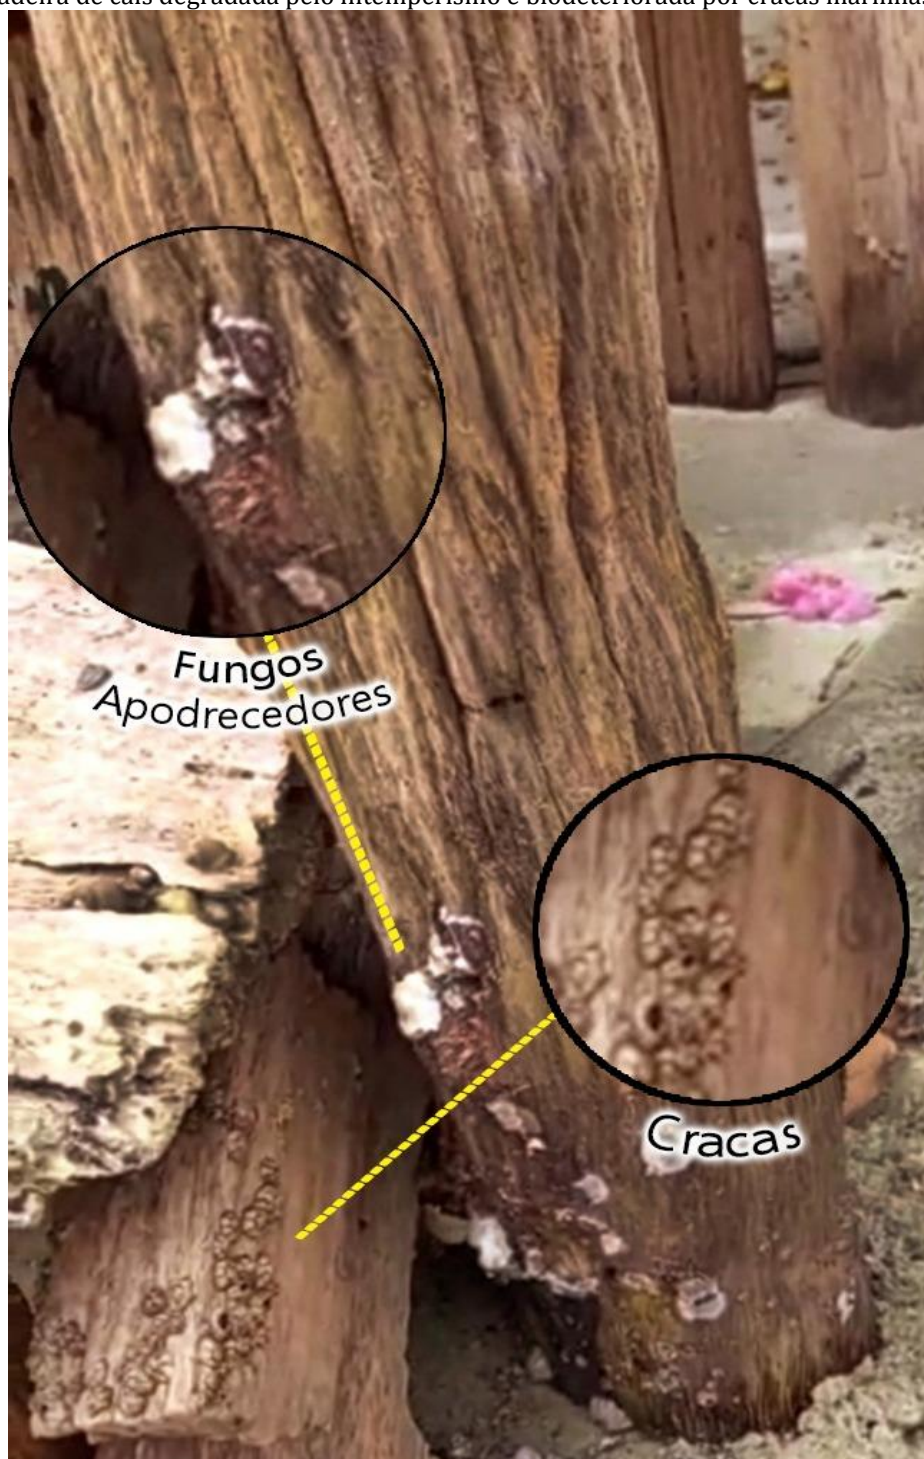
Compreendidos esses processos de deterioração em nível microestrutural, a condição das estruturas de madeira do cais passa a ser interpretada sob uma nova perspectiva, evidenciando o efeito acumulado dessas interações ao longo do tempo. Tal condição é evidenciada nas duas estruturas analisadas, representadas pelas Figuras 4 e 5, que também demonstram a presença de fungos, caracterizada pelas áreas claras.

Figura 5. Madeira de cais degradada pelo intemperismo e biodeteriorada por cracas marinhas e caramujo.

Segundo Moreschi (2013), medidas importantes podem ser adotadas para impedir a biodeterioração destes agentes, como madeiras com resistência natural ou adequadamente tratadas, proteção da estrutura com chapas metálicas, capas de cimento ou de fibras de vidro. Diante desse cenário, torna-se necessária a adoção de tratamentos preservativos capazes de aumentar a resistência da madeira à ação biológica marinha. O produto preservativo mais adequado para o tratamento de madeiras que ficarão expostas, geralmente, é o creosoto; entretanto, mesmo esse produto isoladamente pode não proporcionar proteção suficiente ao material tratado ou apresentar incompatibilidade com determinadas aplicações da madeira (Moreschi, 2013).
